## 2020 2月至2022 10月OMNI 1.1 系列滑輪召回通知

Rock Exotica 發布召回於2020年2月至2022年10月間生產的Omni Block 1.1” 款式滑輪。這些滑輪必須返回檢查維修。

Rock Exotica 同時發布檢查通知，所有2018年至2022年10月製造的Omni Block款式滑輪。滑輪可由使用者/專業適當的人士自行檢查，如果您不放心自行檢查，可以寄回給我們檢查。詳細檢查標準在此文件之後。

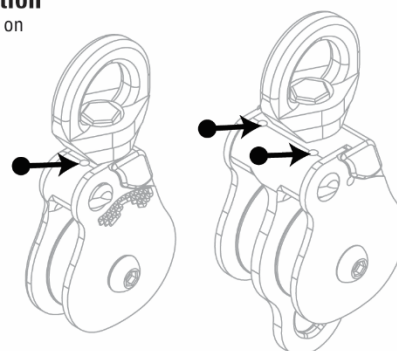
**Set Screw Location**  
is above each button on  
the Omni

| <p>褐色 / 黃色<br/>封口膠與表面貼齊<br/>或稍微凹陷。<br/>狀態：通過 ✓</p> | <p>無封口膠<br/>狀態：召回<br/>⚠</p> |
| <p>白色 / 灰色<br/>封口膠稍微凹陷、與表面貼齊<br/>或突出表面。<br/>狀態：通過 ✓</p> | <p>褐色 / 黃色<br/>封口膠滿出表面<br/>狀態：召回<br/>⚠</p> |

- 找到組裝螺絲的位置。
- 對照檢查標準的照片和你的滑輪。
- 跟著檢查說明決定您是否需要返回您的滑輪，讓 Rock Exotica 進一步檢查或必要的維修。

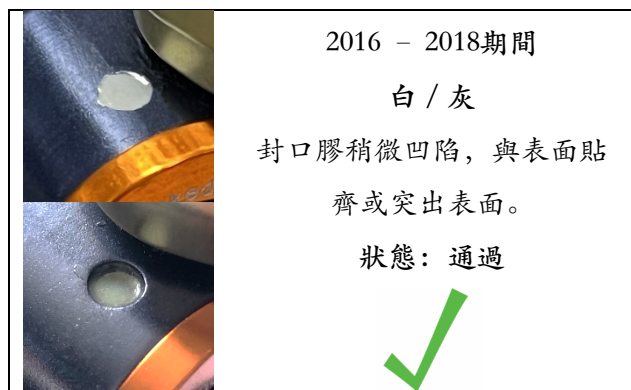
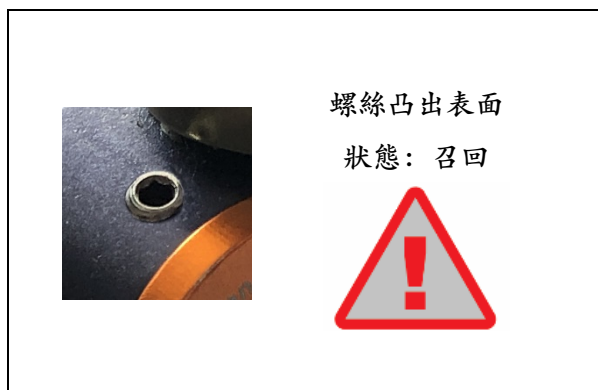
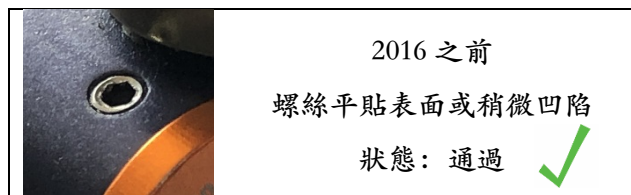
大約 2016 年之前的 Omni-Blocks 滑輪。按鈕組裝螺釘有螺絲膠但無封口膠。組裝螺絲的正確位置與所有後來的 Omni 相同——它應該略低於表面（見圖片）。請檢查如果您的組裝螺絲不在表面以下，請退回我們將進行維修。

為了使將來檢查更容易且更安全，我們建議您於組裝螺絲上加上環氧樹脂（epoxy），適用於金屬的標準兩部分環氧樹脂可於五金材料行取得。首先，先簡單的清潔油脂髒污等，在組裝螺絲上塗環氧樹脂，並擦掉多餘的部分，使其與表面切齊。稍微突一點或凹一點沒什麼關係，但要確保組裝螺絲被完全覆蓋。

等待環氧樹脂固化，檢查它是硬的，然後就完成了。

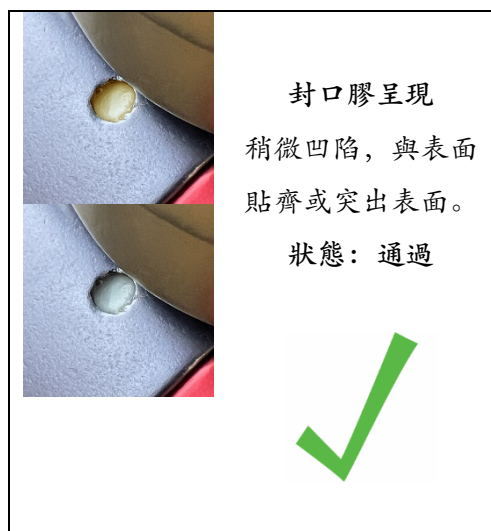
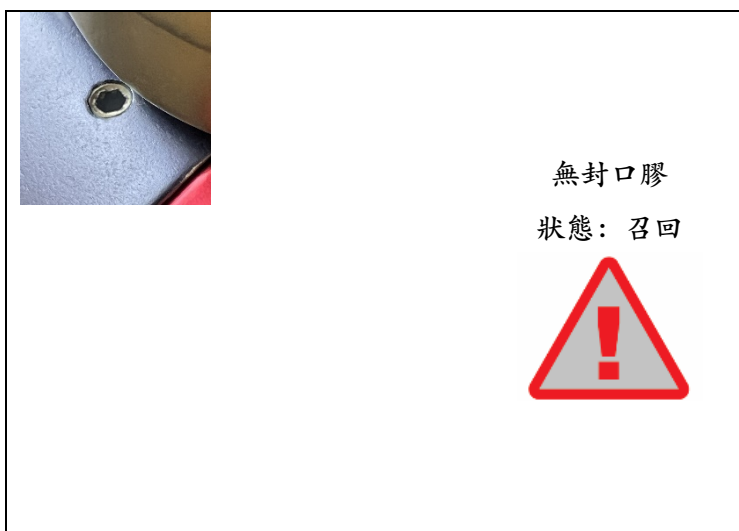
**Set Screw Location**  
is above each button on  
the Omni

以下檢查標準只適用於 MHP58, Material-Handling 4.5" Omni, 適用所有製造日期。
