本期焦點：凡那比颱風後行道樹安全與維護應有的識認。

凡那比颱風後行道樹安全與維護應有的認識

時間：2010/09/11~12

觀察點：中港路三段：樟樹。

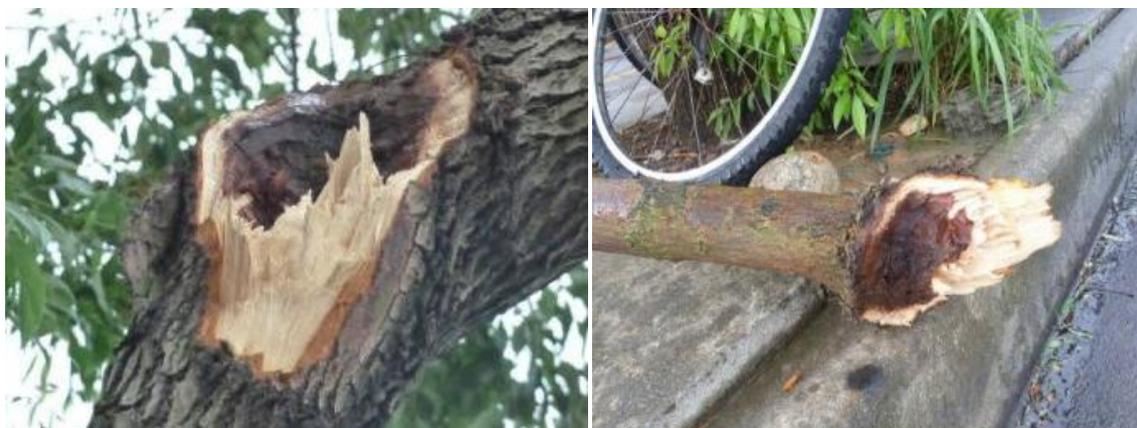
樹枝掉落原因是去年(或前幾次修剪過頭而產生樹幹腐爛，又新長的樹枝又剛好長在潰爛處當然支撐不住，形成小風小雨掉落狀況。

因修剪錯誤造成行道樹的危機。

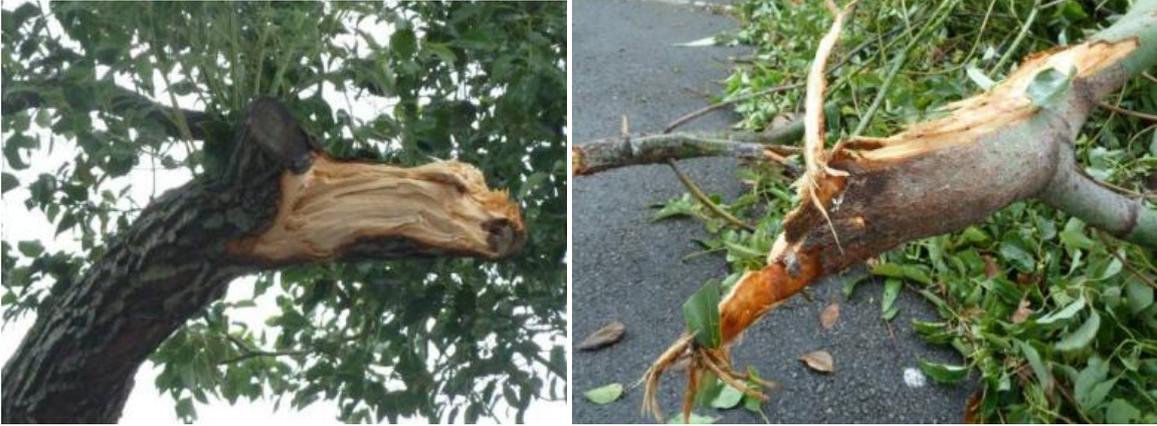
又是主幹腐爛。

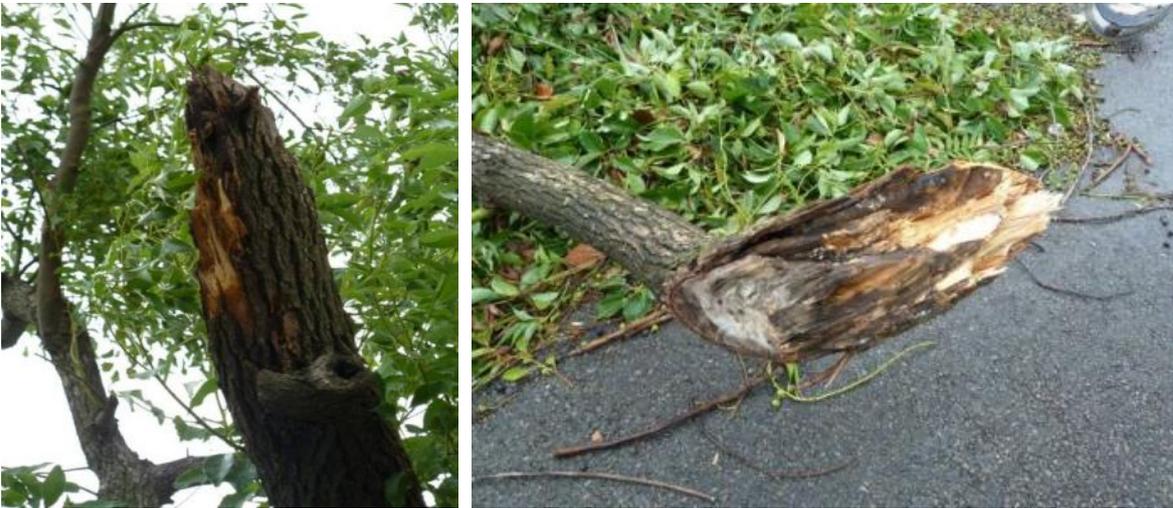
還是主幹腐爛。

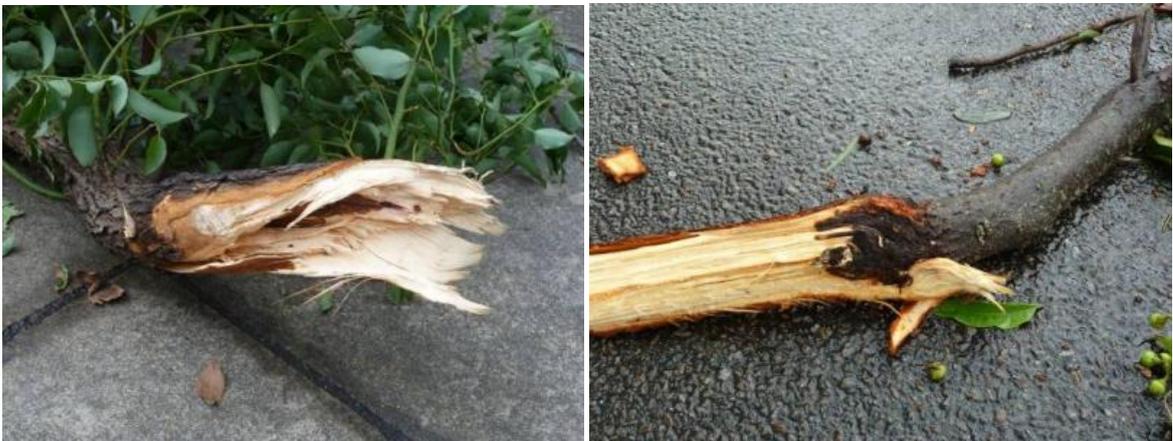
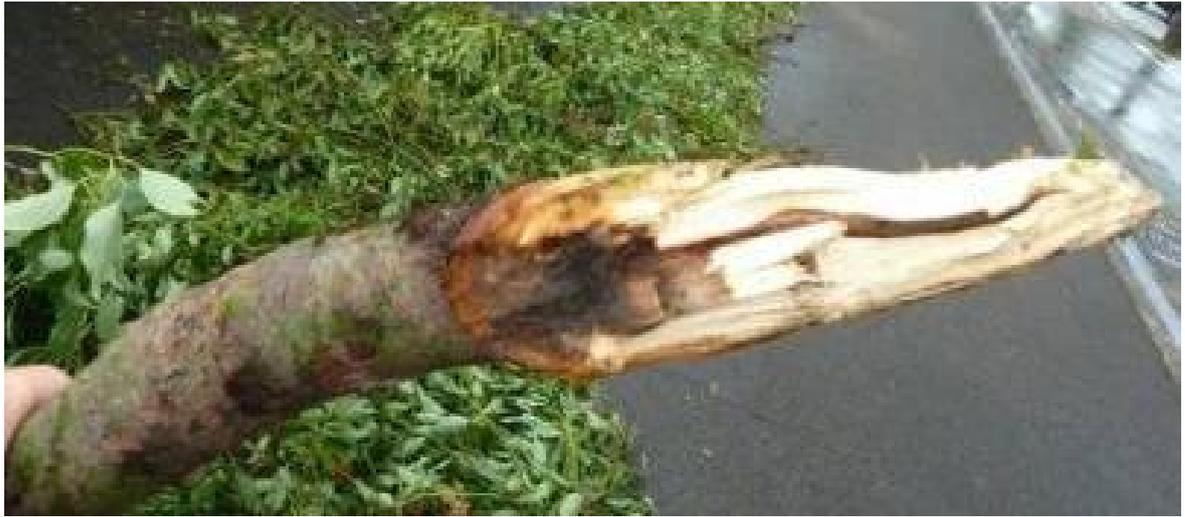
已造成真菌入侵，樹木中空腐朽只要超過樹幹 2/3，即有傾倒或掉樹枝的可能。

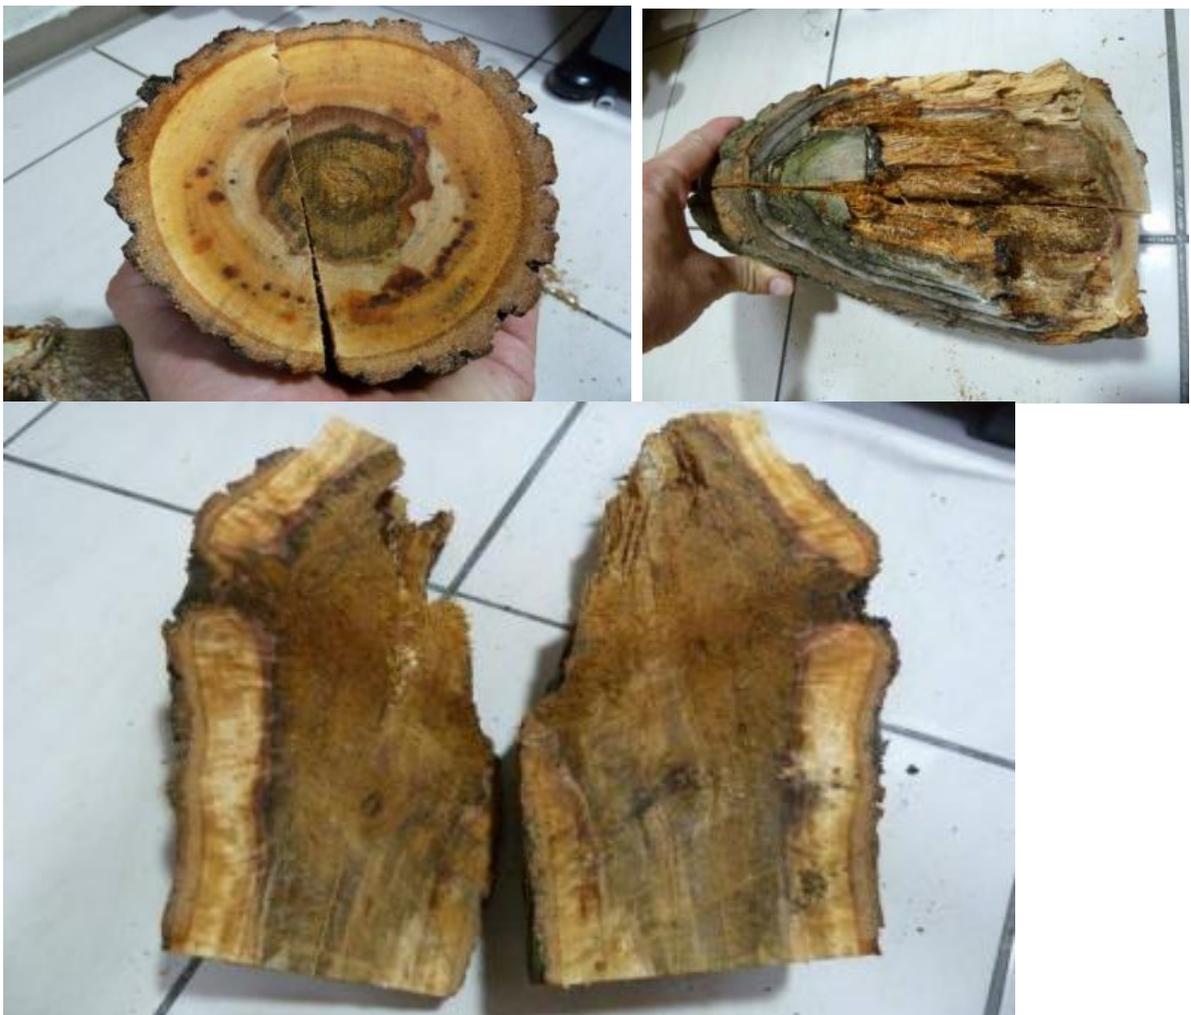
全是主幹腐爛。

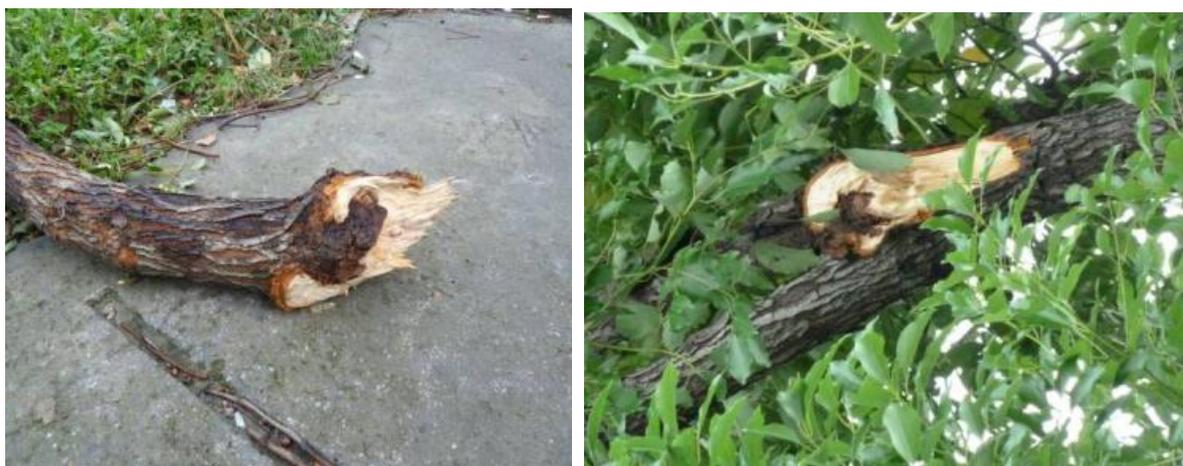
本路段才於 2010/04/18 剛修剪完畢，而且幾乎以砍頭式的修剪準則，樹木的價值在樹冠而不是只有樹幹。
