本期焦點：日本參訪心得分享。

編撰人：曾櫻銳

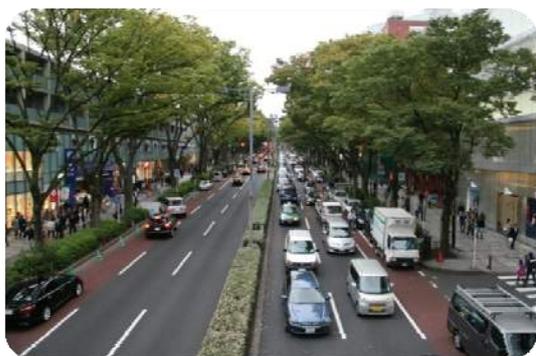
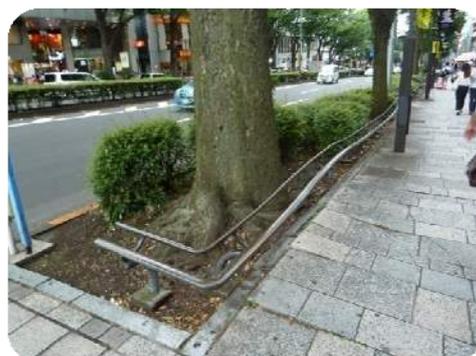
一、表參道：

位於明治神宮外，共種植 200 餘棵的櫟木，素有櫟木大道之稱，由於整條道路位於山坡地上，所以建築法規定整條道路高度不得超過 6 層樓，整條道路的樹木約有 70 歲的壽命，且採用帶狀樹穴的棲地種植方式，其寬度也夠的情況下，所以生長狀況良好高度約有 5 層樓高，與整條建築相互輝映，因為樹木生長良好，成為美麗又有特色的區域，各國名牌爭相進駐，有聘請知名建築師的操刀設計，形成有名的購物天堂。

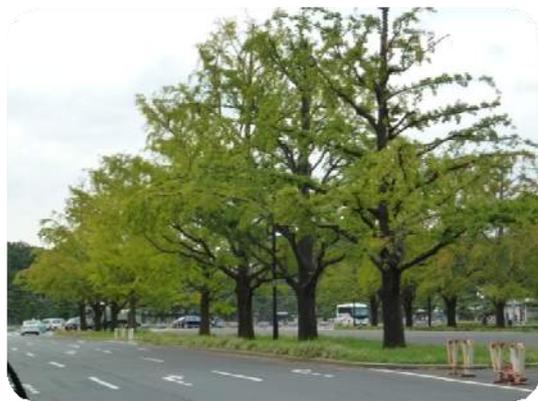
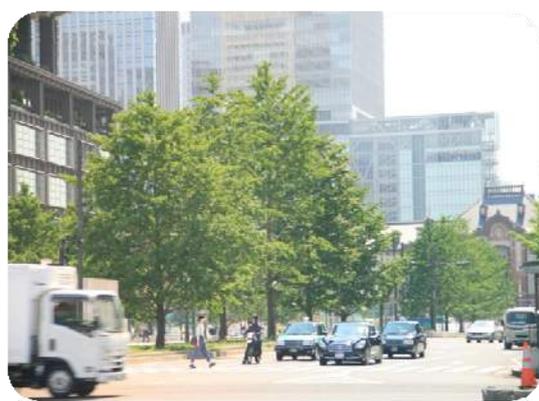
二、皇居：

東京在數十年前的大建設時代為建設大量的高層建築，因為大樓在建設初期建築物未建一定高度前，必須將地下水位降低以減少因水浮水而造成大樓地基不穩固的危險情勢，所以施工期間必須不斷抽取地下水，使整個東京地下水位降低至-5 米，讓許多早期所種植的銀杏根部向地下延伸，但因 20~30 年前整體景氣的停滯，又有環保意識的抬頭，抽地下水降低水位的作法遭受禁止，讓地下水水位又恢復到-1 米，造成許多樹木的根部腐爛而死亡，經過樹木醫的診斷及改善，基盤增加黑曜石及酸素管的使用，增加了棲地內的排水、通氣及防止地

下水的虹吸，讓許多早期種植的樹木得以存活至今。
